# UP오더 장애 대응 매뉴얼

# 1-1. 기기 별 최종 버전

부팅이 되지 않거나 기기 관리 화면으로 진입되는 현상이 있을 경우 조치 방법

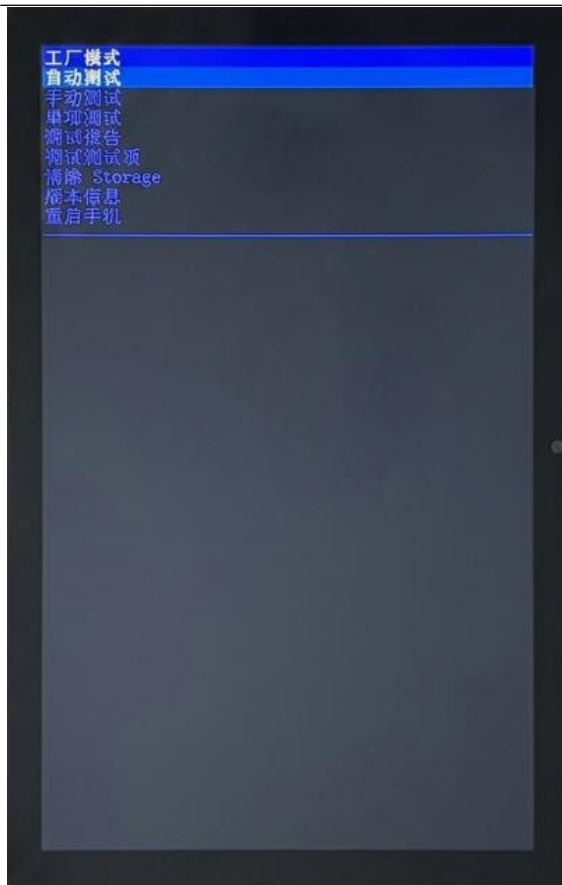
## 2-2. 태블릿 전원 켤 때 중문으로 표기되는 화면

- ✓ 태블릿 전원을 켤 때 **전원 버튼** **볼륨 위** 버튼이 동시에 눌러질 경우, 발생하는 증상

- ✓ 태블릿 좌측 면 볼륨 아래 버튼 밑에 “리셋 홀”이 있는데, 옷핀 또는 클립으로 1~2초를 눌러서 전원 OFF 가 되면, 다시 전원을 켵니다.

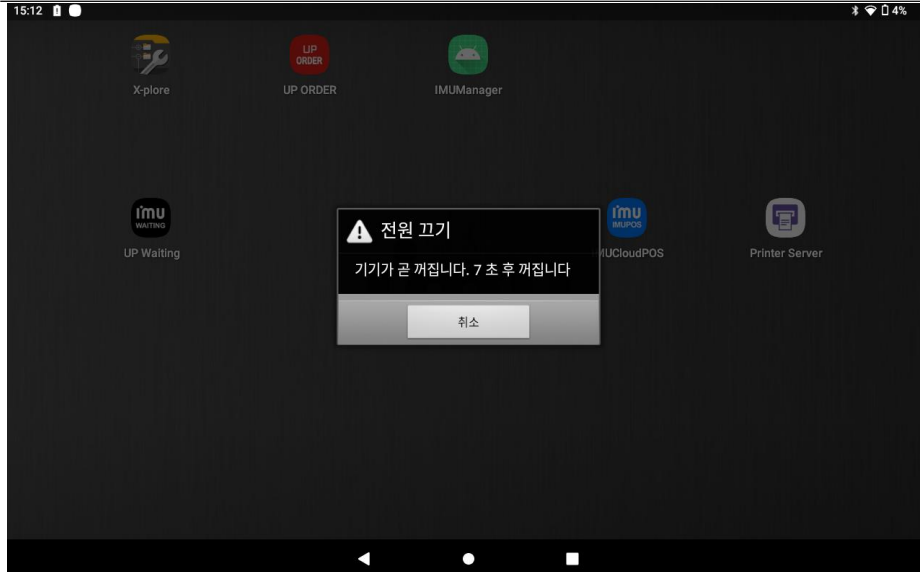
## 2-3. 태블릿 부팅 시 꺼짐 현상

- ✓ 태블릿에 배터리를 사용하는 경우, 충전된 배터리를 태블릿에 연결 시 기본적인 충전 잔여량은 5% 미만일 경우, 전기 또는 배터리를 사용하더라도 태블릿이 부팅 후 꺼집니다.

- ✓ 태블릿에 전기 또는 배터리 연결 후 5분 정도 후면 5% 이상이 충전 되니 이후 다시 전원을 켜면 부팅 후 계속 유지 됩니다.

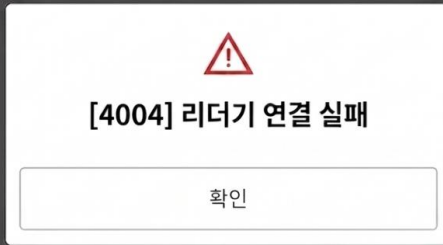
## 3-2. UP오더 KOVAN 리더기 연결 실패

- ✓ UP오더에서 카드 결제 시 발생하는 오류 메시지로 KOVAN의 경우, 에이전트 설치 후 설정이 되어 있더라도 FT232R USB UART 연결 설정이 체크되어야 하는데, 이 부분이 되어 있지 않을 경우 발생합니다.

- ✓ 태블릿 바탕화면으로 나온 다음 리더기를 태블릿과 분리한 후 다시 연결 하면 FT232R USB UART 연결 설정이 나오면 체크 후 확인을 누른 후 프로그램 등 모두 다시 실행합니다.

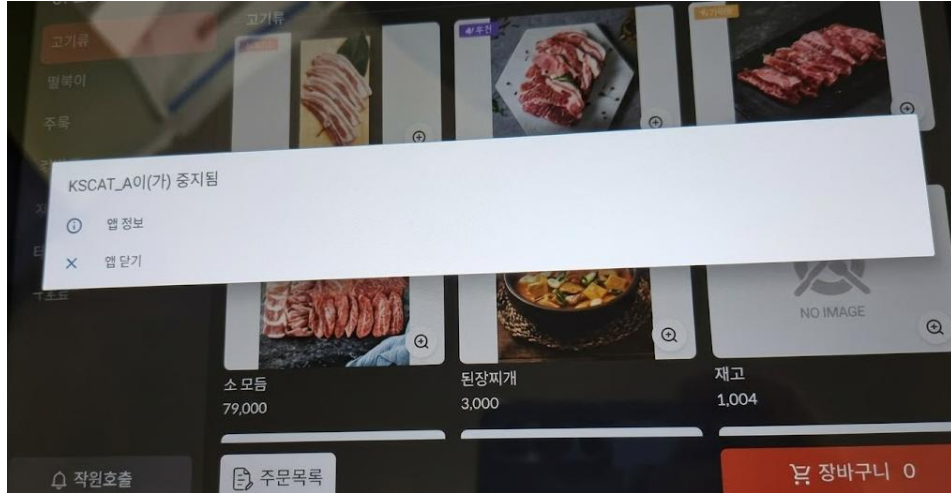
### 3-3. UP오더 KSNET 에이전트 종료 및 결제 후 취소 오류

해당 현상은 KSNET에서 확인 시 프로그램과 에이전트의 연동버전의 권한 등의 문제가 있는 것으로 확인

결제 후 10~15초 이내에 간헐적으로 결제가 취소되는 현상으로 KSNET에서 확인 시 에이전트에서 서버 전문 만드는 과정에서 잘 못 만들어지는 경우에 문제가 발생하는 것으로 확인

- ✓ 원인 1의 조치는 에이전트 버전 "KSCAT-A\_2.0.3.7"로 업데이트를 해야 하며, 원인 2의 조치는 에이전트 버전 "KSCAT-A\_2.0.3.8"로 업데이트로 진행되어야 합니다.

최종적으로 "**KSCAT-A\_2.0.3.8**" 이상으로 업데이트 시 모두 해결 됩니다.
