# UP오더 장애 대응 매뉴얼

# 1-1. 기기 별 최종 버전

부팅이 되지 않거나 기기 관리 화면으로 진입되는 현상이 있을 경우 조치 방법

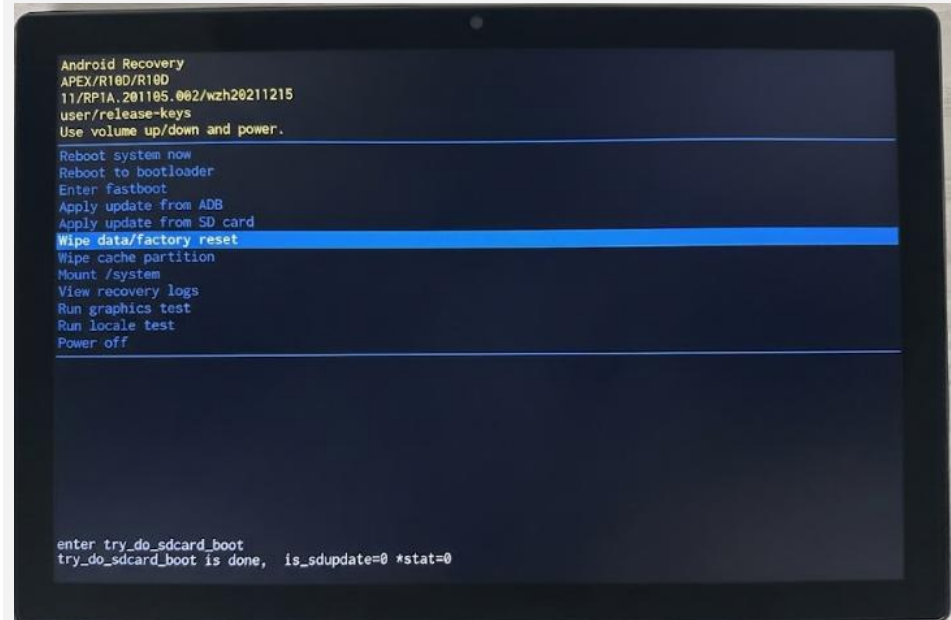
[ 모델 : R30D ]

## 2-1. 전원이 켜지지 않음 (무한 부팅) - 큐버

### 원인

- ✓ 해당 장비의 OS(운영체제)가 손상된 것으로 사료됩니다.

- ✓ 공장 초기화 진행
- ✓ 태블릿 자체 공장 초기화 되지 않을 경우, 입고 필요

동시 누름 -> Wipe data / factory reset 모드 이동 선택 후  
설정 초기화

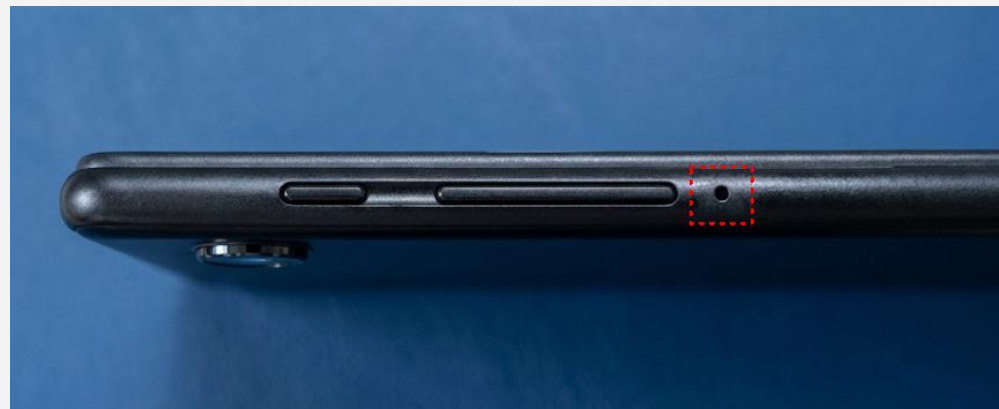
[ 모델 : ST10 / SPAD10 ]

## 2-2. 태블릿 전원 켤 때 중문으로 표기되는 화면

- ✓ 태블릿 전원을 켤 때 **전원 버튼** **볼륨 위** 버튼이 동시에 눌러질 경우, 발생하는 증상

- ✓ 태블릿 좌측 면 볼륨 아래 버튼 밑에 “리셋 홀”이 있는데, 옷핀 또는 클립으로 1~2초를 눌러서 전원 OFF 가 되면, 다시 전원을 켵니다.

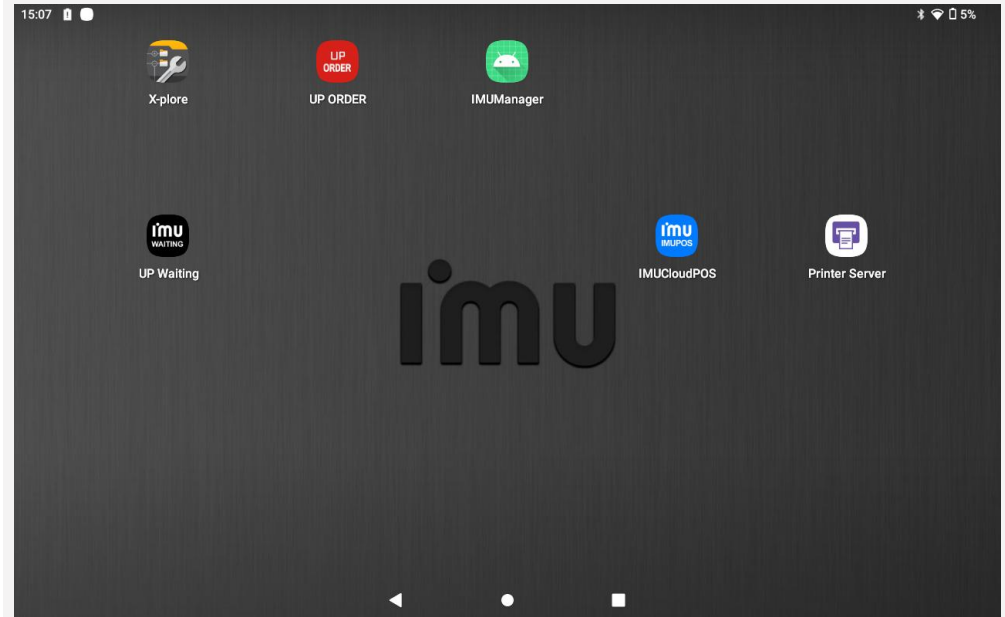
[ 모델 : ST10 / SPAD10 ]

## 2-3. 태블릿 부팅 시 꺼짐 현상

- ✓ 태블릿에 배터리를 사용하는 경우, 충전된 배터리를 태블릿에 연결 시 기본적인 충전 잔여량은 5% 미만일 경우, 전기 또는 배터리를 사용하더라도 태블릿이 부팅 후 꺼집니다.

- ✓ 태블릿에 전기 또는 배터리 연결 후 5분 정도 후면 5% 이상이 충전 되니 이후 다시 전원을 켜면 부팅 후 계속 유지 됩니다.

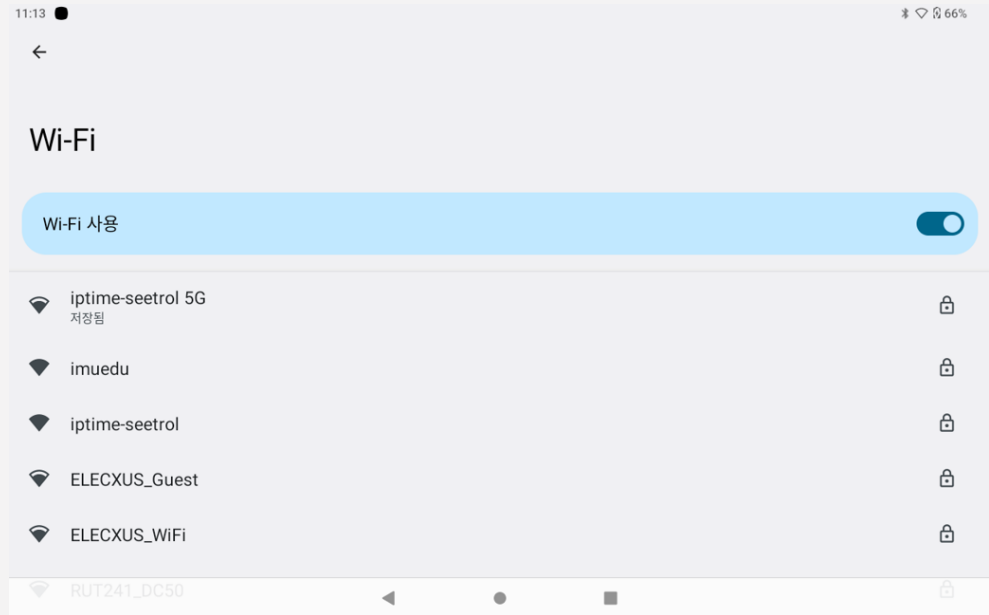
[ 모델 : R30D, ST10, SPAD10 공통 ]

## 3-1. UP오더 앱 실행 불가

- ✓ 보통 공통된 오류는 무선네트워크(Wi-Fi) 연결이 끊어졌거나 불안정하여 서버와 통신하지 못하는 상태

- ✓ 태블릿의 안드로이드 설정으로 이동하여 Wi-Fi 연결 상태를 확인하고 네트워크를 재설정합니다.

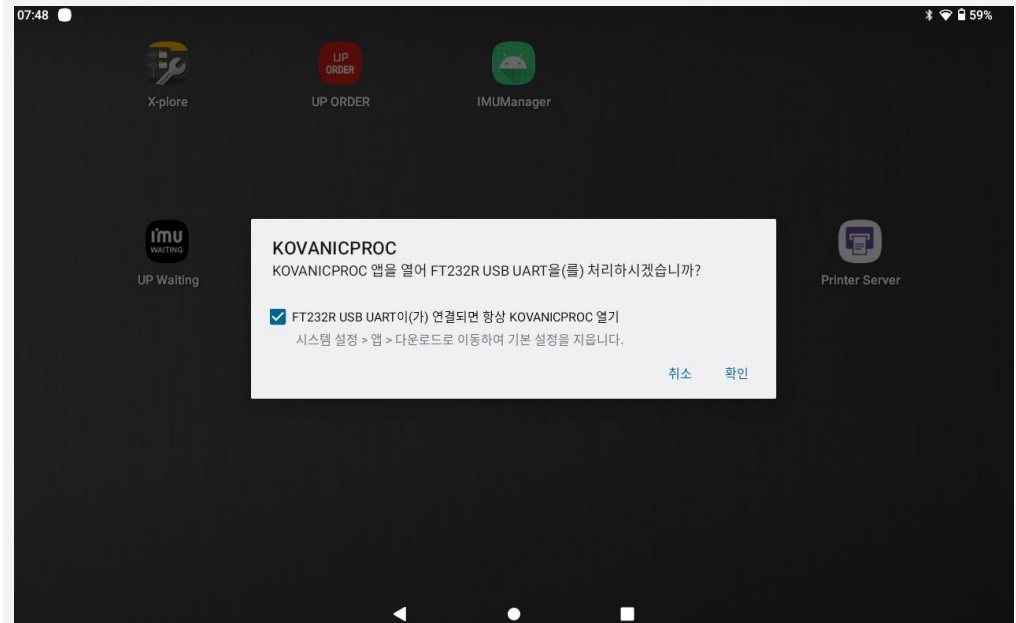
[ 모델 : R30D, ST10, SPAD10 공통 ]

## 3-2. UP오더 KOVAN 리더기 연결 실패

- ✓ UP오더에서 카드 결제 시 발생하는 오류 메시지로 KOVAN의 경우, 에이전트 설치 후 설정이 되어 있더라도 FT232R USB UART 연결 설정이 체크되어야 하는데, 이 부분이 되어 있지 않을 경우 발생합니다.

- ✓ 태블릿 바탕화면으로 나온 다음 리더기를 태블릿과 분리한 후 다시 연결 하면 FT232R USB UART 연결 설정이 나오면 체크 후 확인을 누른 후 프로그램 등 모두 다시 실행합니다.

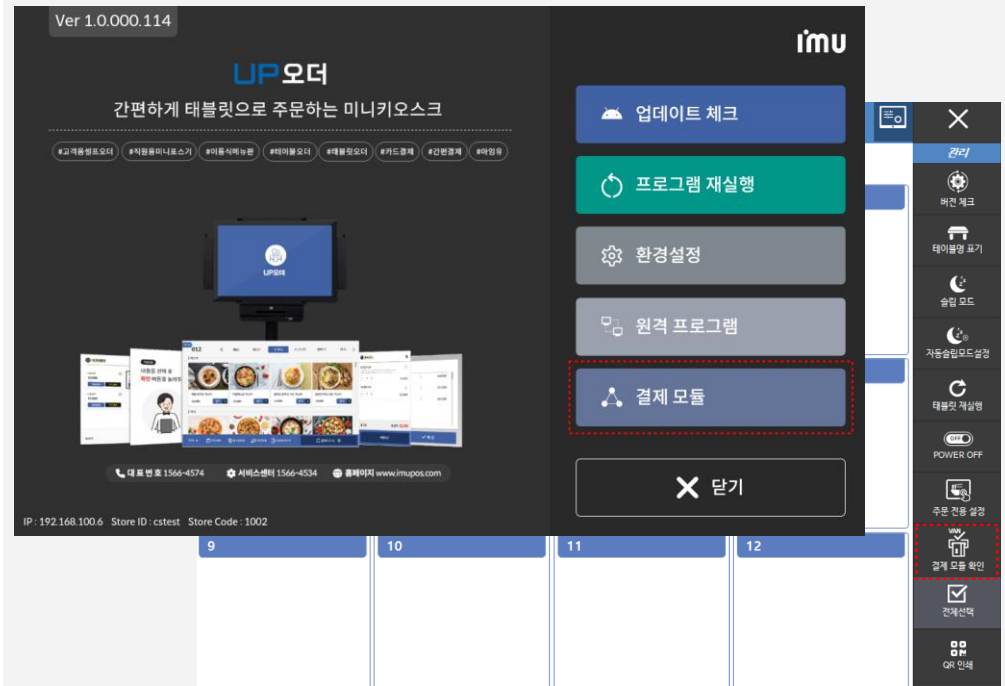
[ 모델 : R30D, ST10, SPAD10 공통 ]

### 3-3. UP오더 KSNET 에이전트 종료 및 결제 후 취소 오류

해당 현상은 KSNET에서 확인 시 프로그램과 에이전트의 연동버전의 권한 등의 문제가 있는 것으로 확인

결제 후 10~15초 이내에 간헐적으로 결제가 취소되는 현상으로 KSNET에서 확인 시 에이전트에서 서버 전문 만드는 과정에서 잘 못 만들어지는 경우에 문제가 발생하는 것으로 확인

- ✓ 원인 1의 조치는 에이전트 버전 "KSCAT-A\_2.0.3.7"로 업데이트를 해야 하며, 원인 2의 조치는 에이전트 버전 "KSCAT-A\_2.0.3.8"로 업데이트로 진행되어야 합니다.

최종적으로 "**KSCAT-A\_2.0.3.8**" 이상으로 업데이트 시 모두 해결 됩니다.
